# 水尾國小 109 年度交通安全評鑑成果資料

## 1-2-3 學生通學路段檢討與建議

# 南投縣國民中小學學生通學危險路段調查表

一、學校名稱：南投縣埔里鎮水尾國民小學

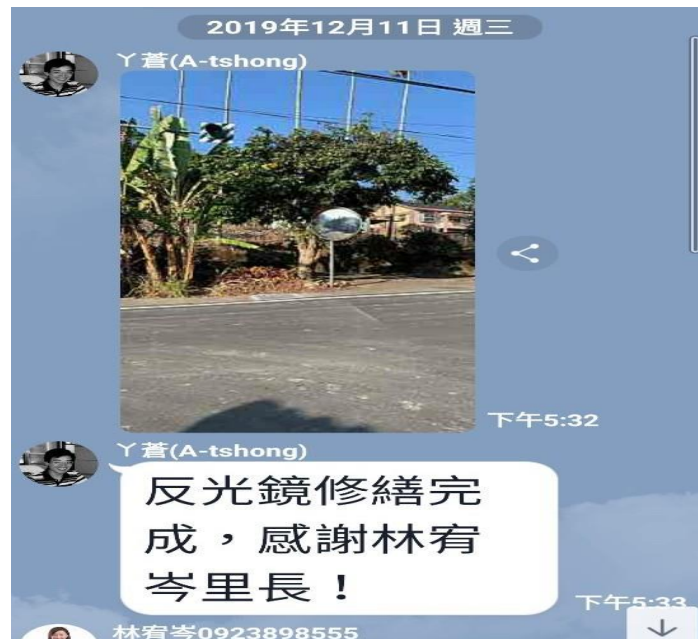
說明：導護老師反應校門永豐路口反光鏡損壞，影響行車的安全問題。 108.11.26

說明：總務主任請一新里里長連繫鎮公所修繕校門路口損壞的反光鏡。

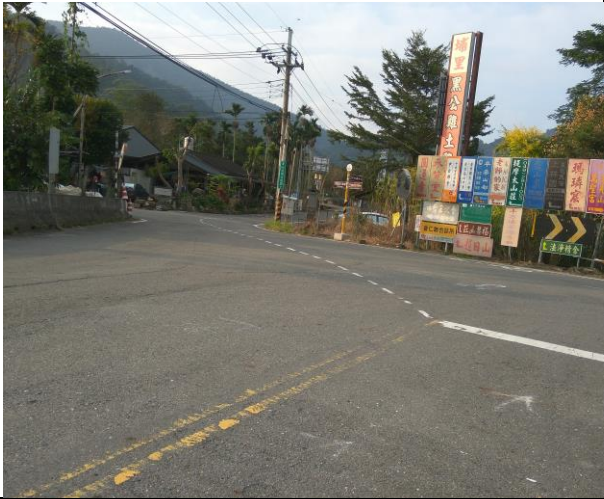
| <p>地點：向善路與觀音路交叉口<br/>(圖一)</p> <p>說明：非標準的十字路口，視線有死角。</p> | <p>地點：向善路與永豐路的丁字路口<br/>(圖二)</p> <p>說明：路口房屋構成視線死角。</p> |

1. 建議向善路與觀音路交叉口(圖一)及向善路與永豐路的丁字路口(圖二)能增設閃示黃燈，提醒用路人小心慢行。
2. 建議向善路與觀音路交叉口(圖一)雙向分隔線可增劃轉彎引導線，提醒用路人轉彎的角度。

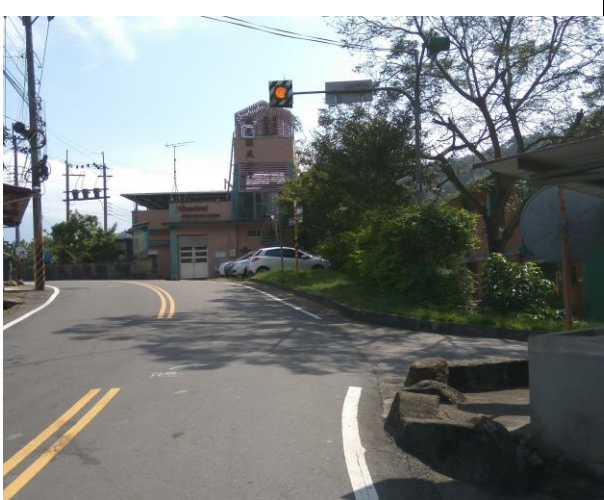
| <p>地點：本校校門口，永豐路上<br/>(圖三)</p> <p>說明：往來車輛較多，又是斜坡和彎道。</p> | <p>地點：永豐路與永興路交叉口<br/>(圖四)</p> <p>說明：長斜坡頂端有交叉口和轉彎。</p> |
